# Hydrogeologische und geophysikalische Untersuchungen alter Grundwassermessstellen in Brandenburg

Aufgrund des Alters oder auch durch mutwillige Beschädigungen von alten Grundwassermessstellen kann es zu erheblichen Beeinträchtigungen des technischen Zustands der Bauwerke und auch zu nachteiligen Veränderungen der Beschaffenheit des Grundwassers kommen, z. B. durch das Eindringen von Niederschlagswasser über defekte Abschlusskappen oder nicht vorhandene Tonsperren in gut geschützte Grundwasserleiter. Der Umfang dieser Schädigungen ist oft nicht bekannt. In Brandenburg wurde erstmals eine systematische Untersuchung dazu angestellt, deren Ergebnisse nun vorliegen.

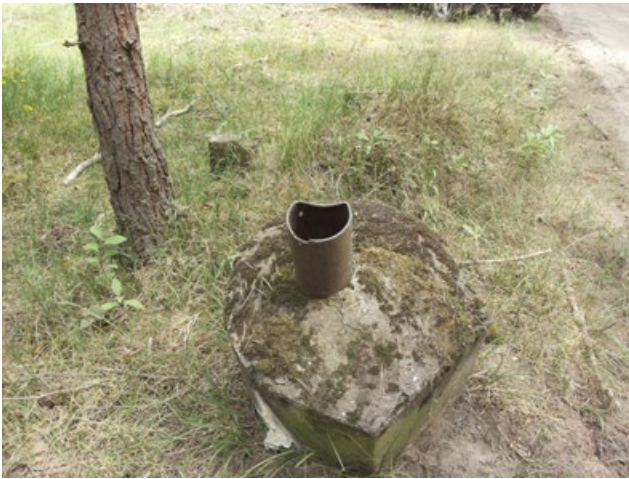
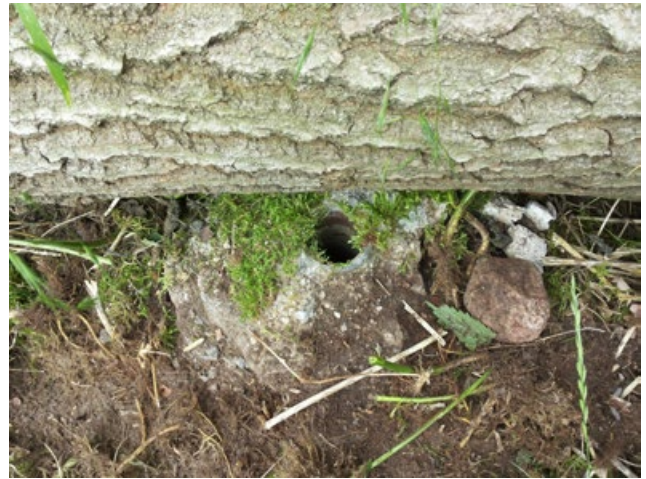
Abb. 2 – Exemplarische Fotodokumentation von zwei beschädigten und nicht mehr funktionstüchtigen Grundwassermessstellen

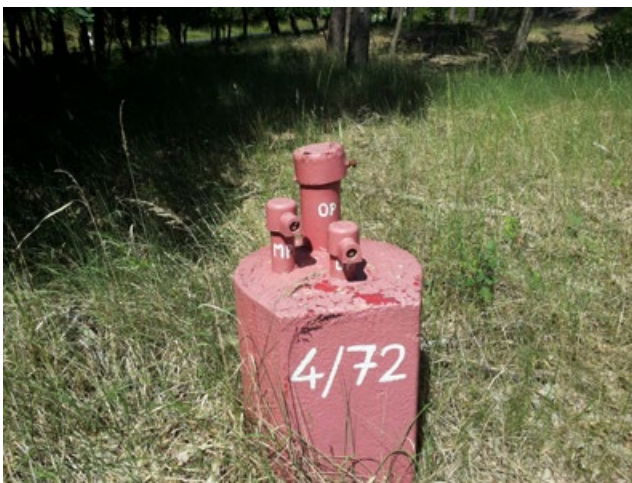
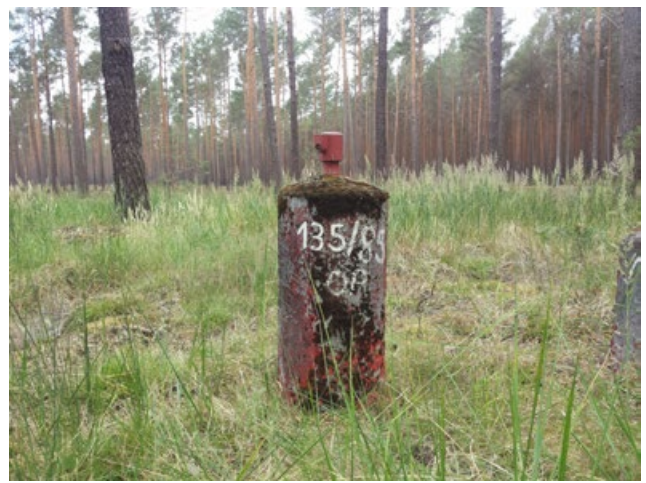
Abb. 3 – Exemplarische Fotos von zwei der neun ausgewählten Messstellen zur Detailuntersuchung

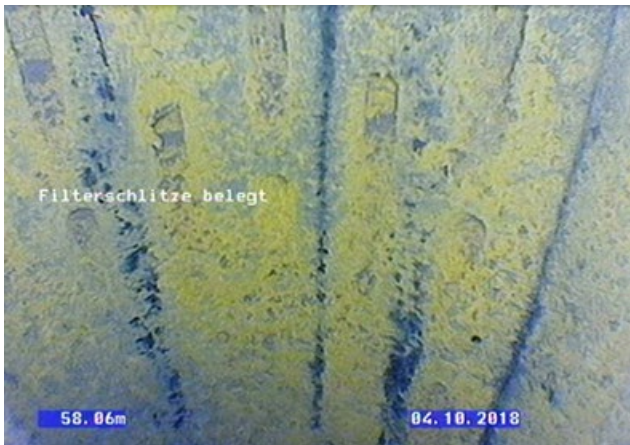
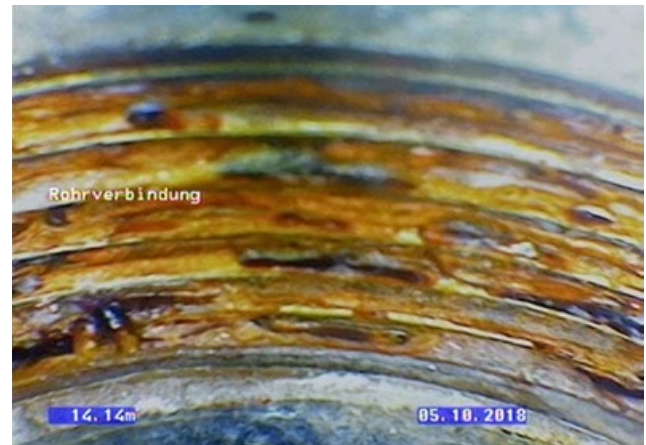
Abb. 4 – Exemplarische Darstellung von Ergebnissen der Fernsehsondierungen an zwei alten Grundwassermessstellen

Im Ergebnis aller durchgeführten Untersuchungen reduzierte sich die Anzahl der für weitergehende Überprüfungen geeigneten Alt-GWM. Einige Alt-GWM konnten im Gelände nicht eindeutig identifiziert werden, waren nicht frei anfahrbar, komplett trocken, gravierend beschädigt oder bestanden den Auffülltest nicht – vermutlich wegen verstopfter Filterschlitzte. Lediglich bei 24 der 66 Alt-GWM war letzterer erfolgreich. Für die letzte Selektion hinsichtlich der Durchführung von Pumpversuchen, Grundwasserprobenahmen und geophysikalischen Kontrollmessungen inklusive vorangestellter Fernsehsondierungen (Abb. 4) wurde eine finale Selektion auf neun der 24 Alt-GWM vorgenommen.

Im Ergebnis der durchgeführten Untersuchung kann festgestellt werden, dass der technische Zustand der GWM als sehr heterogen zu beschreiben ist. Es kann nicht generell davon ausgegangen werden, dass die ältesten GWM im schlechtesten Zustand sind. So konnte bei der geophysikalisch vermessenen, 50 Jahre alten flachen GWM 6 keine Auffälligkeiten im Rohr festgestellt werden. Bei lediglich zwei GWM erfolgte jedoch ein korrekter Nachweis der Ringraumabdichtungen. Die zwei durchgeführten Fernsehsondierungen (Abb. 4) in einer oberflächennahen und einer tiefer ausgebauten Messstelle erbrachten je-

weils den Nachweis deutlicher Funktionseinschränkungen beim Betrieb der Messstelle.

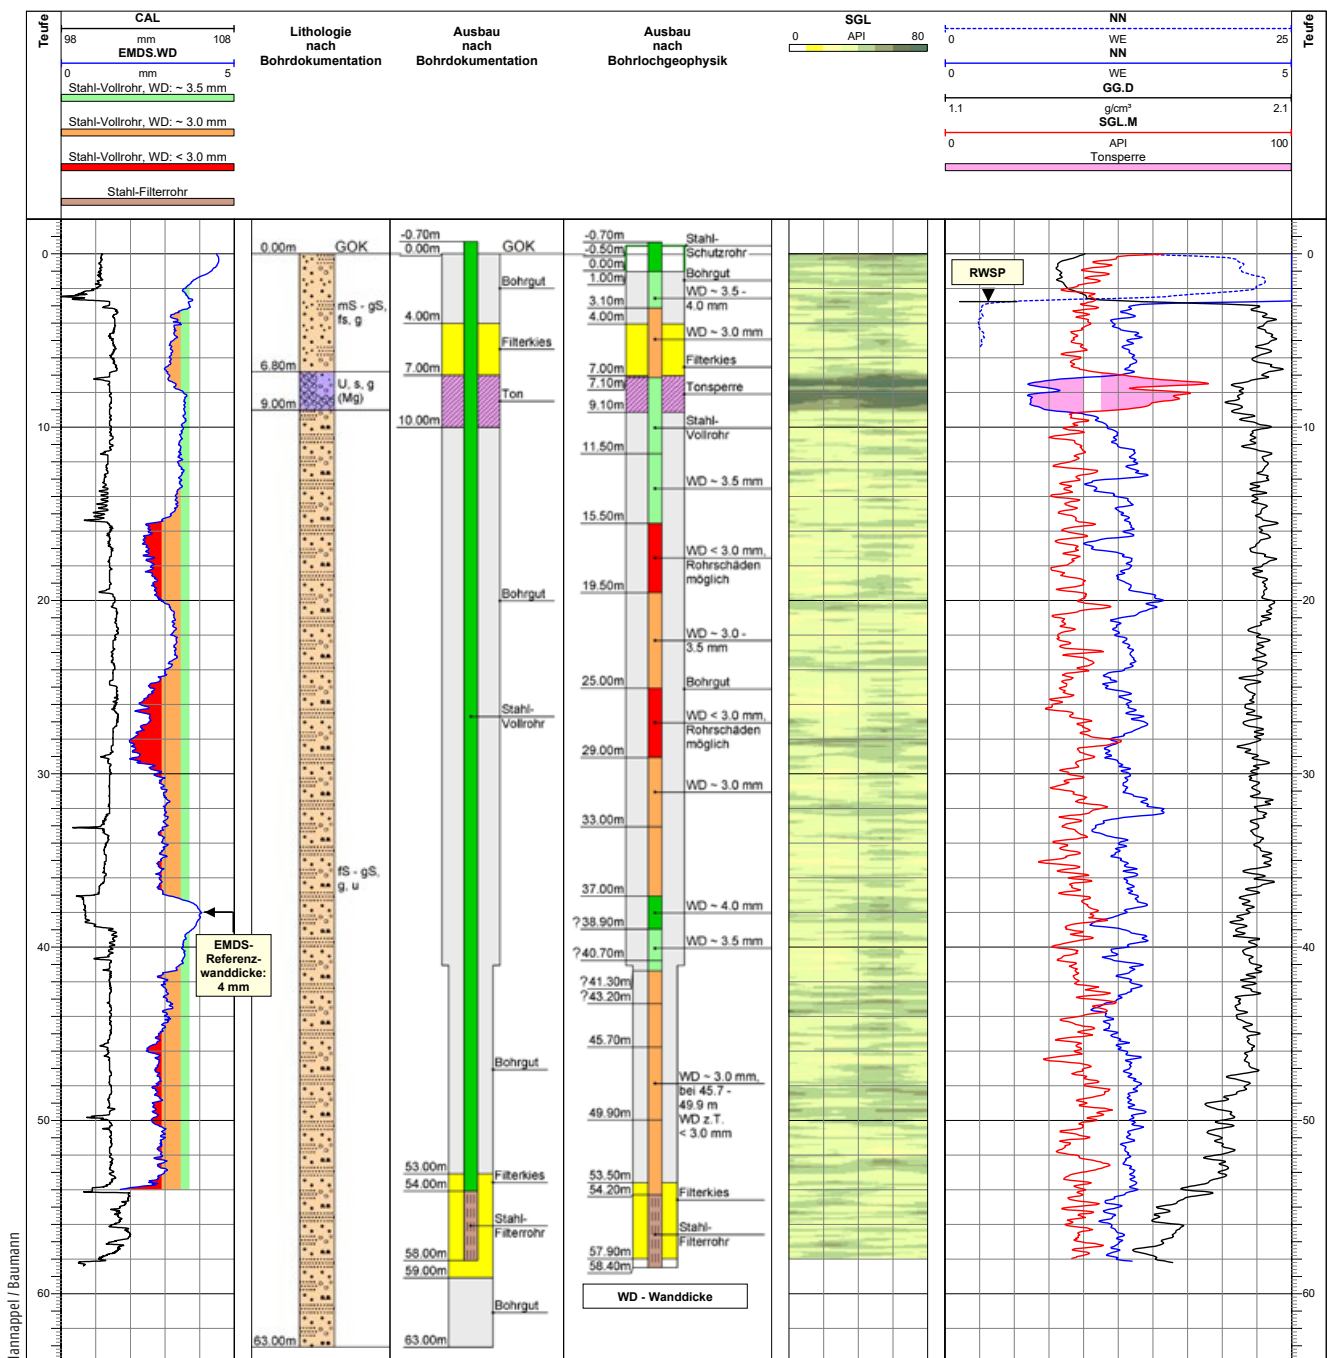
Schichtenverzeichnis zum Teil mächtige bindige Bildungen aufweist. Hieraus resultiert ein latentes Gefährdungspotenzial. Bei der siebten Alt-GWM trifft dies eingeschränkt auch zu. Nur bei zwei der neun Alt-GWM erfolgte ein korrekter Nachweis der Ringraumabdichtungen (Abb. 5). Die beiden Fernsehsondierungen erbrachten in beiden Fällen den Nachweis deutlicher Funktionseinschränkungen (teilweise oder vollständig belegte Filterschlitzte) und die drei Packertests in einem Fall den Nachweis undichter Rohre. Zudem erbrachte die elektromagnetische Wanddickenmessung (EMDS) in der GWM 7 Hinweise auf deutliche Korrosionsschäden der Stahlaufsatzrohre. Nur die oberflächennah ausgebaute GWM 6 konnte als wahrscheinlich funktions-tüchtig bewertet werden.

Abb. 5 – Ergebnisse der geophysikalischen Ausbaueinsparungsmessung der Grundwassermessstelle 7

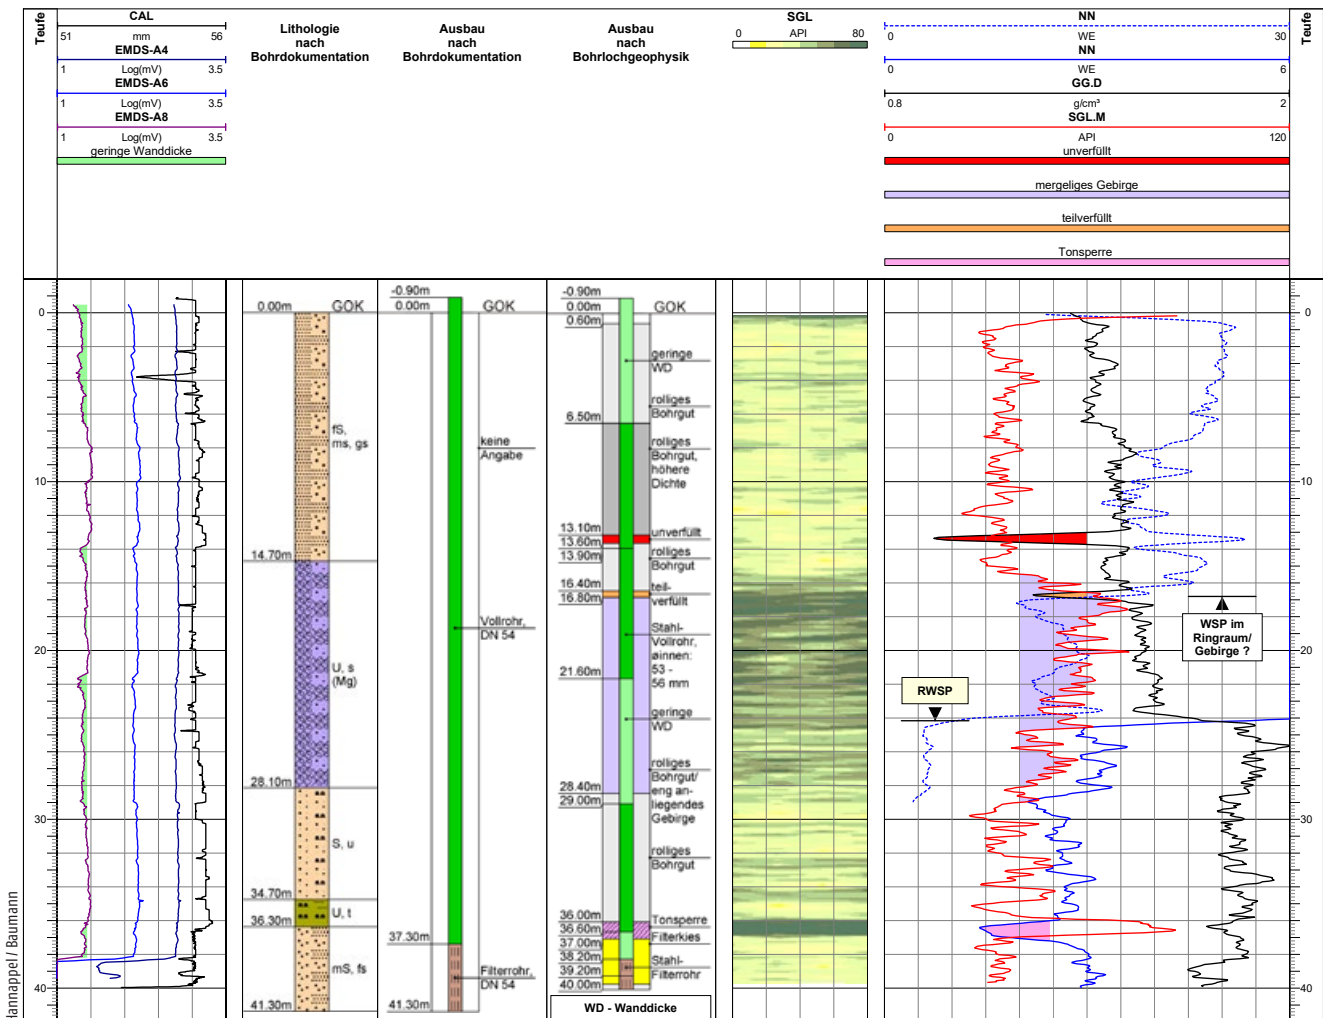
In der GWM 9 wurde mittels der Bohrlochgeophysik von 36,0 bis 37,0 m eine Tonsperre nachgewiesen, auch die Dichtigkeit der Rohrverbindungen wurde durch einen Summenpackertest bestätigt (Abb. 6). Interessanterweise ist noch anzumerken,

dass das eng an der Rohrwandung der Messstelle anliegende mergelige Gebirge hydraulisch wirksam ist und auch die Dichtigkeit der Rohrverbindungen zusätzlich durch die Differenz der Wasserspiegel im Gebirge (nach NN-Log bei 16,6 m) und im Rohr (bei 24,16 m) belegt wird. Die Rohre sind zudem nach der EMDS-Messung unauffällig, d. h. wenig korrodiert.

Abb. 6 – Ergebnisse der geophysikalischen Ausbaukontrollmessung der Grundwassermessstelle 9
