Reparaturmethode für schadhafte Brunnenausbauten unter Zurhilfenahme von Sprengtechnik und Geophysik

Schadensbild und Diagnose

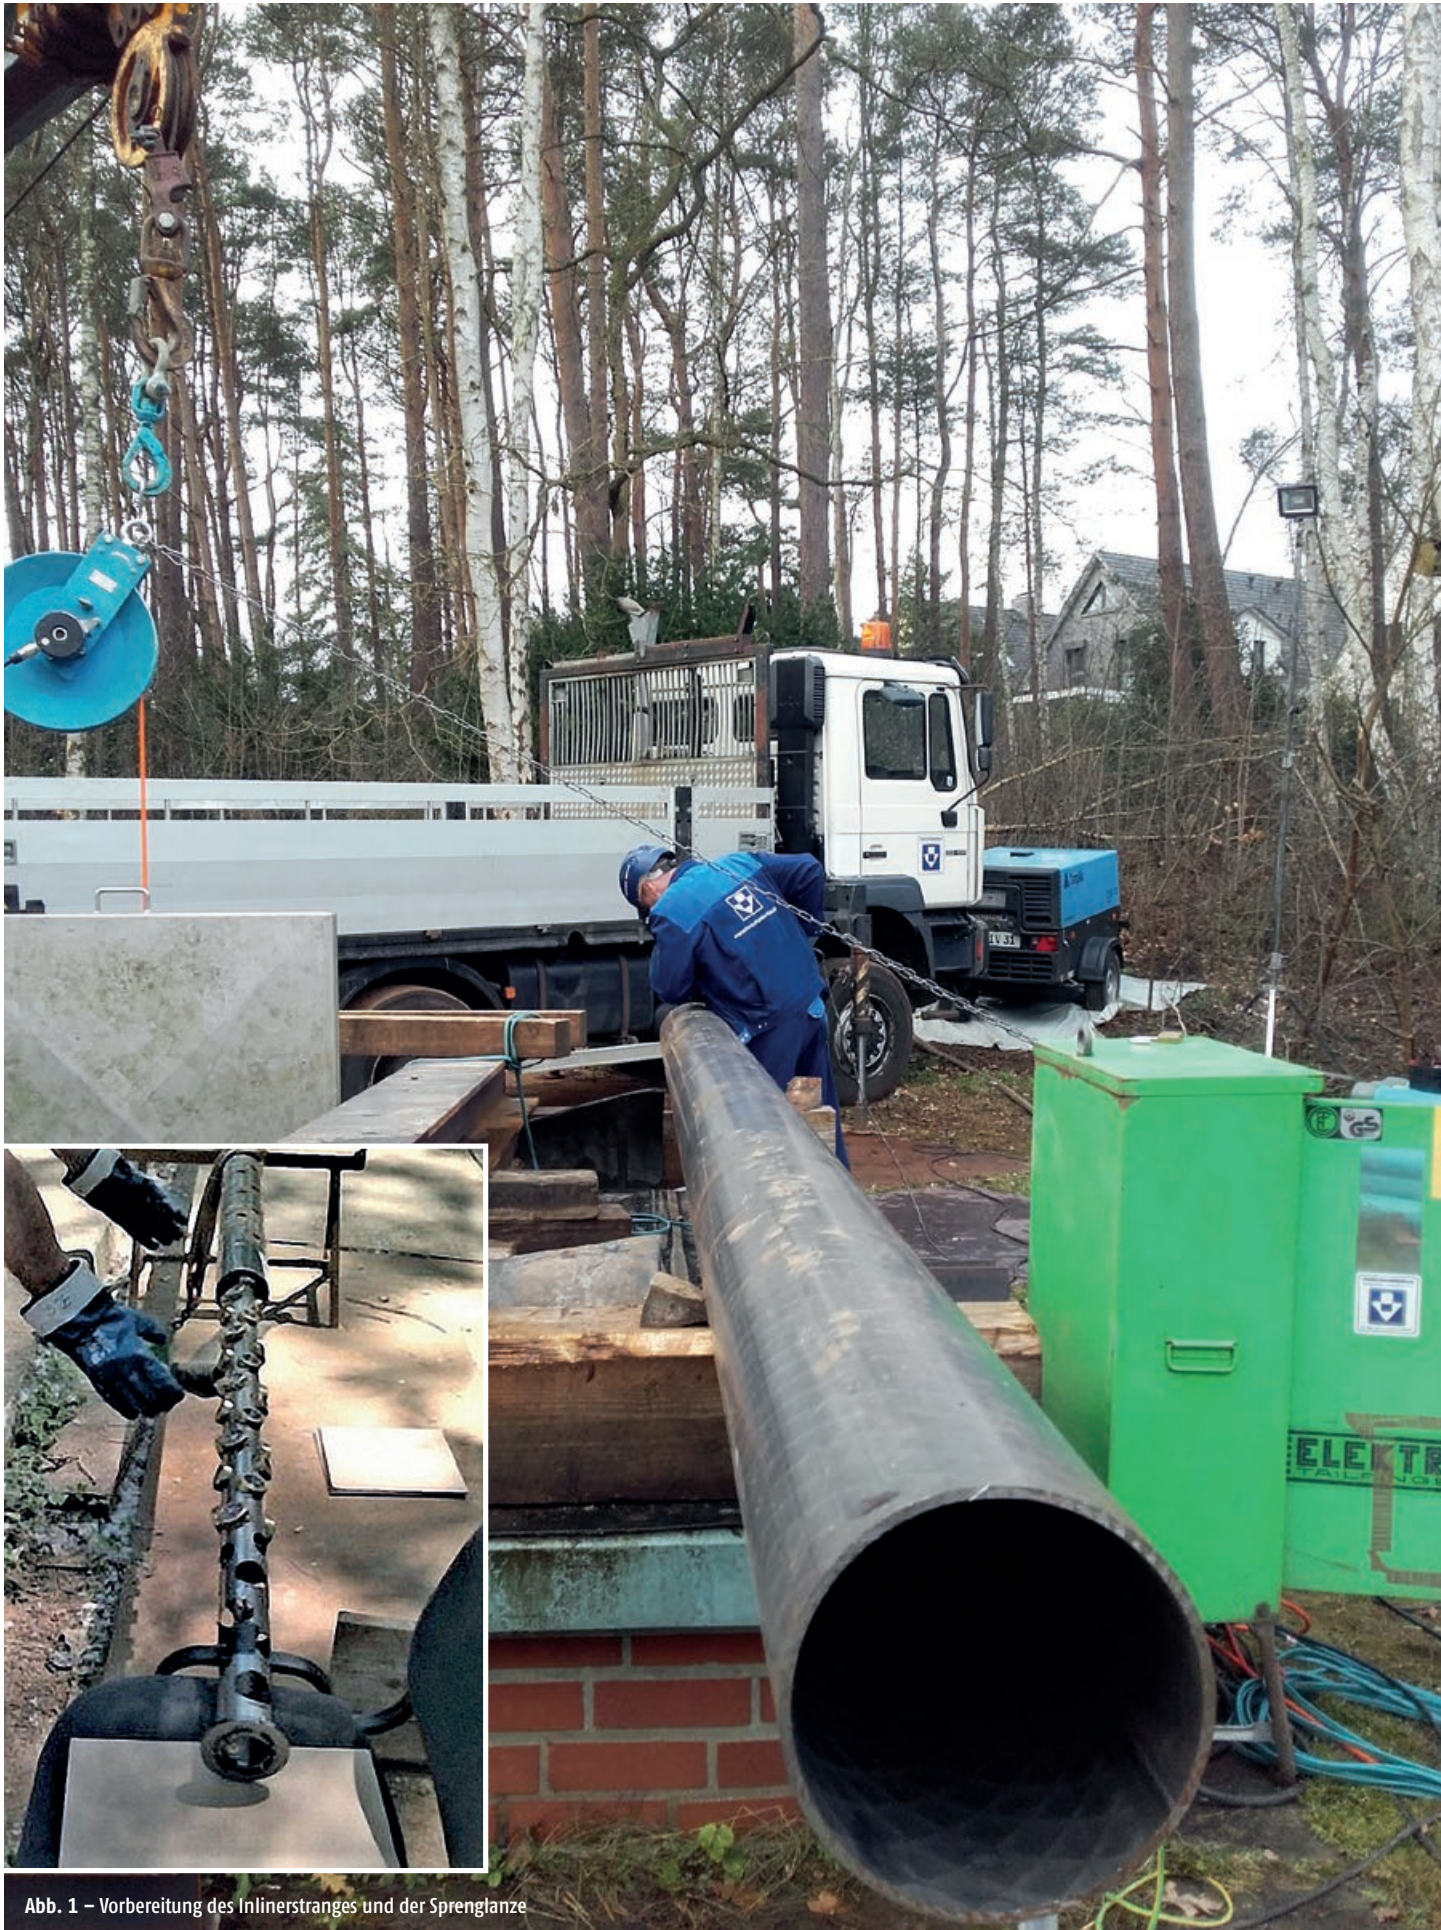
Abb. 1 – Vorbereitung des Inlinerstranges und der Sprenglanze

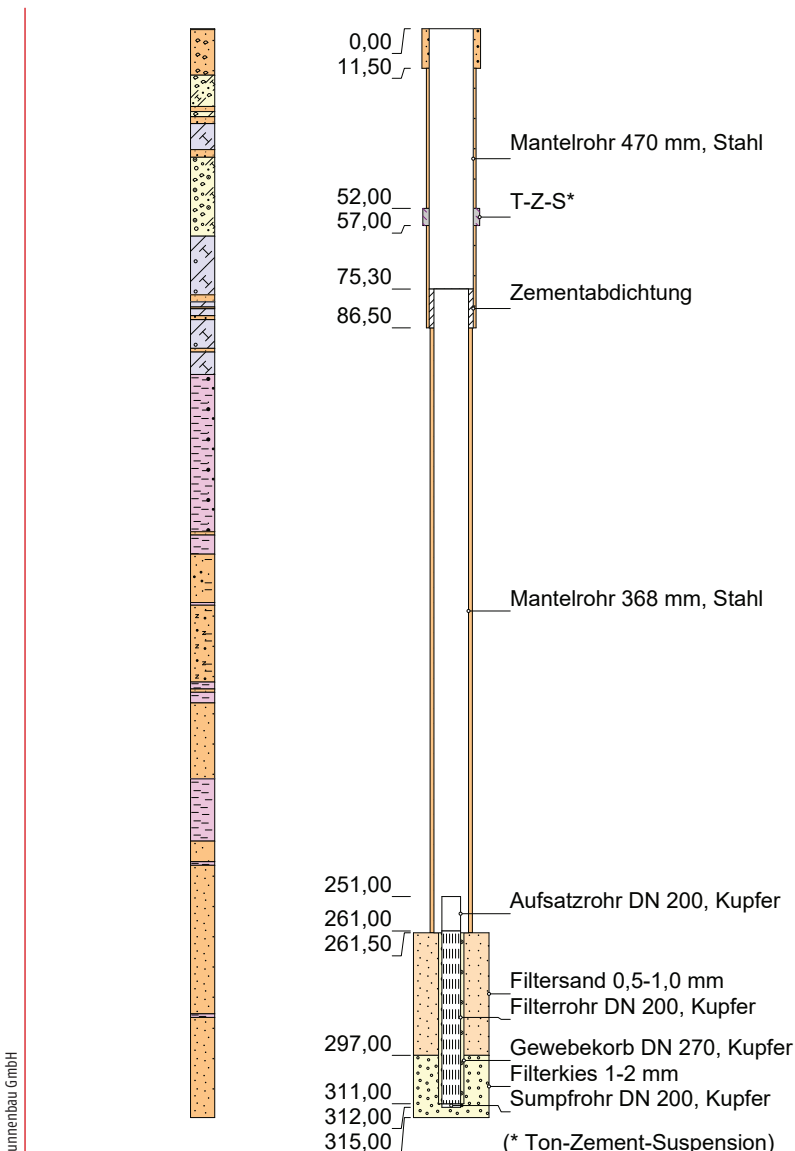
Abb. 2 – Original-Ausbauprofil des Tiefbrunnens

teren optischen Untersuchung (Abb. 2) unter maximalen Förderbedingungen unterzogen und dabei Sandfracht durch Leckagen verschiedener Größen im 368er-Mantelrohrstrang (RT) zwischen 100 m und 250 m Tiefe festgestellt. Diese durch Lochkorrosion verursachten Öffnungen waren teilweise mit größerem rolligem Material verschlossen, vereinzelt aber auch überhaupt nicht sichtbar, das heißt nur durch den Sandeintrag erkennbar. Der

Sandeintrag erfolgte nur zeitweise aus den Leckagen, welches die un stetig auftretende Sandfracht in der Wasseraufbereitung sowie die vorab ermittelten negativen Untersuchungsergebnisse wohl erklärten.

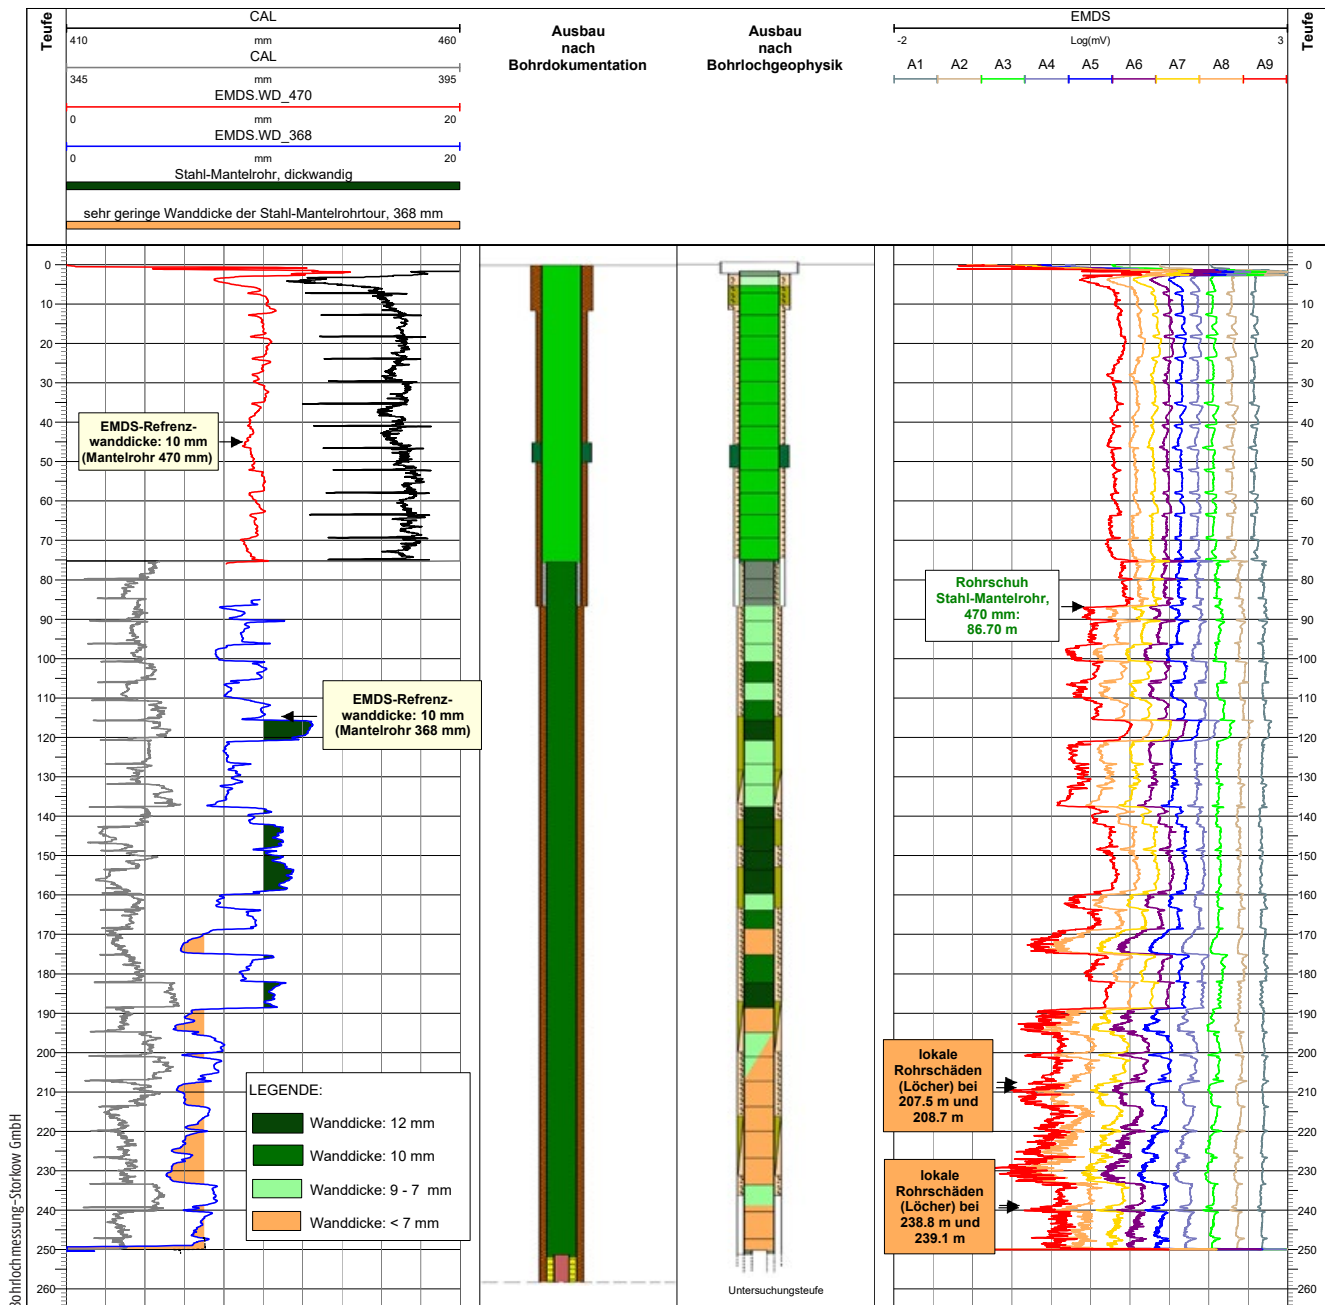
Abb. 3 – Ergebnisse der geophysikalischen Voruntersuchungen

zu treffen. Zusätzlich zu den Bestandsunterlagen wurden geophysikalische Messungen durchgeführt, die Aufschluss über die Stabilität der Ausbaurohrungen und deren Vertikalität bringen sollten (Abb. 3). Diese Informationen wurden für die Planung der Brunnenreparatur als entscheidend angesehen. Zum Einsatz kamen dabei u. a. die bohrlochgeophysikalischen Messverfahren EMDS (elektromagnetische Wanddicken-Log) und BA (Bohrlochverlaufs-Log). In Auswertung dieser Messungen wurde sowohl für den 470er-Mantelrohrstrang als auch für den 368er-Mantelrohrstrang keine nennenswerte Neigung festgestellt. Bis zur Oberkante des Kupfer-Filterrohrstrangs konnte der Brunnen als weitgehend lotrecht bewertet werden, was auf jeden Fall für die geplanten Arbeiten vorteilhaft war.

Anhand der durchgeführten EMDS-Messung wurde die Wanddicke der einzelnen Rohre beider Mantelrohrstränge berechnet. Für die Angabe von absoluten EMDS-Wanddicken ist dabei die Referenzierung auf ein Rohrintervall mit bekannter Wanddicke notwendig. Für den 470er-Mantelrohrstrang wurde der Bereich zwischen 44,5 bis 45,5 m und für den 368er-Mantelrohrstrang der Bereich von 113,5 bis 114,5 m als Referenzintervall ausgewählt. Die Referenzwanddicke wurde in beiden Intervallen jeweils auf 10 mm festgelegt.

Zwar war bereits im Voraus der EMDS-Messung klar, dass einzelne kleine Löcher oder Schäden mit geringerer horizontaler Ausdehnung als ca. ein Viertel des Rohrumfanges bzw. geringerer vertikaler Ausdehnung als ca. ein Fünftel des Rohrumfanges durch dieses Messverfahren nicht erkannt werden, jedoch wurde anhand dieser Messung die generelle Stabilität der Rohre abschätzbar, da die berechneten EMDS-Wandstärken als Durchschnittswert über den gesamten Umfang zu verstehen sind.

Für den 470er-Mantelrohrstrang zeigten sich nahezu über die gesamte Teufe Wanddicken entsprechend dem Referenzintervall ohne signifikante Schwächung der Rohre. Der 368er-Mantelrohrstrang war jedoch nach EMDS über weite Stre-

cken in seiner Stabilität deutlich eingeschränkt. Die geringsten Wandstärken mit Reduzierungen gegenüber dem Referenzwert von 30 bis 50 % waren von 168,4 bis 175,1/188,5 bis 194,8/207,1 bis 233,4 und unterhalb von 238,7 m nachweisbar. Hier wurden auch in der optischen Untersuchung mindestens vier Rohrschäden bzw. Löcher erkannt. Während die zuvor genannten Bereiche mit deutlich verringerter Wandstärke jeweils gesamte Rohrlängen umfassten (von Rohrverbindung zu Rohrverbindung), wurden ebenfalls deutlich verringerte Wandstärken lokal auch im Bereich von 194,8 bis 207,1 m ermittelt. Leichte Wandstärkenreduzierungen von 10 bis 30 % ließen sich von

86,7 bis 100,8/106,0 bis 110,6/120,7 bis 137,6/159,6 bis 163,8 und 234,4 bis 238,7 m nachweisen. Alle übrigen, bisher nicht genannten Rohre wiesen Wandstärken entsprechend der Referenzwandstärke auf.

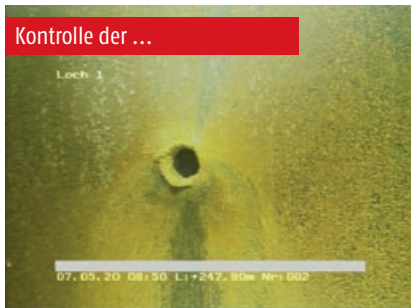
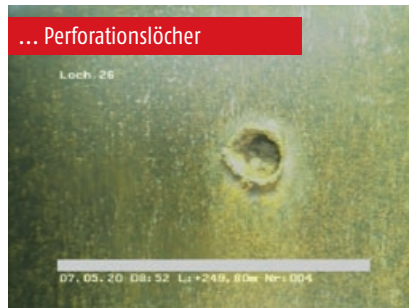
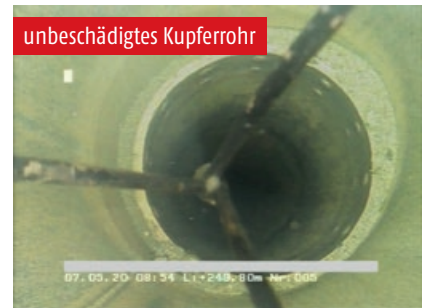
Abb. 6 – Nachweis der Perforationslöcher und des unbeschädigten Kupferrohres

Nach erfolgter Schussperforation wurde die Lage der Perforationslöcher überprüft (Abb. 6). Die Perforation konnte als erfolgreich eingeschätzt werden. Das Filteraufsatzrohr aus Kupfer war unbeschädigt. Nun konnte ein Doppelpacker in einer Teufe von 247,5 bis 250,2 m eingebaut werden, der an die entsprechenden Druckverhältnissen und den Durchmesser angepasst war. Die Druckbeaufschlagung zum Verpressen der Suspension wurde dabei allein durch die unterschiedlichen Dichten von Suspension und Wasser erreicht (Druckkomprimierung). Die Suspension wurde über die Perforationen im Bereich von 250 bis 248 m, die unmittelbar über

Es galt deshalb, eine Sprengladung für die Perforation so zu planen und zu platzieren, dass die Suspension ab 249,80 m in den Ringraum RT 368mm x Inliner 273 mm eingepresst werden konnte. Die Sprengladung musste dabei so konzipiert werden, dass das Kupferrohr, welches sich in einem Abstand von nur 0,5 m zum Ladungsträger befand, nicht beschädigt wurde. Es war vorgesehen oberhalb von 249,8 m auf einer Länge von 1,9 m insgesamt 32 Perforationen zu erzielen. Die Schussperforation, einschließlich Planung, Durchführung und Koordinierung, führte die auftragnehmende Brunnenbaufirma selbst durch.

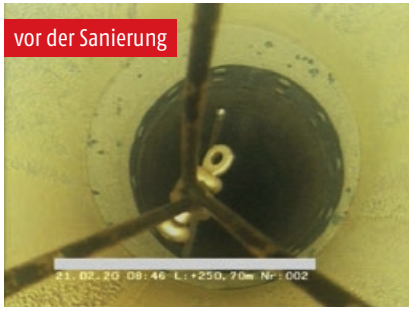
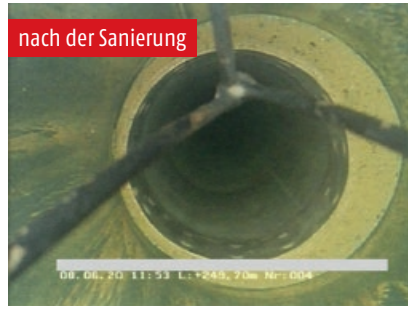
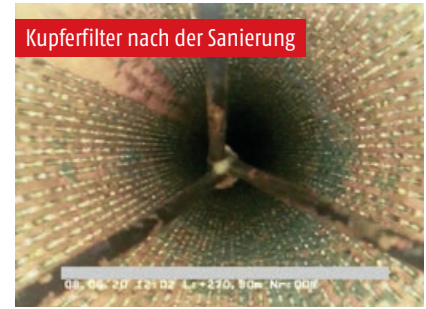
Abb. 7 – TV-Aufnahmen vor und nach der Sanierung

Im späteren Pumpversuch mit abschließender Kamerabefahrung waren keine Umläufigkeiten oder Trübungen mehr sichtbar bzw. nachweisbar (Abb. 7). Der Leckagebereich im Ausbaustrang war abgedichtet, was mittels geophysikalischer Vermessung noch zusätzlich bestätigt werden konnte. Anhand der bohrlochgeophysikalischen Messungen konnte zudem belegt werden, dass alle Berechnungen der Einbringmengen richtig waren (Abb. 8). Es konnten weder Verfüll- noch Verpresslücken nachgewiesen werden, noch kam es zu unkontrollierten Suspensionsaustritten. Die Filterschlitze des Kupferfilters waren frei von Suspension – in den Filterbrücken sind nur Kieskörner sichtbar.
