# Hydrogeologische und geophysikalische Untersuchungen alter Grundwassermessstellen in Brandenburg

Aufgrund des Alters oder auch durch mutwillige Beschädigungen von alten Grundwassermessstellen kann es zu erheblichen Beeinträchtigungen des technischen Zustands der Bauwerke und auch zu nachteiligen Veränderungen der Beschaffenheit des Grundwassers kommen, z. B. durch das Eindringen von Niederschlagswasser über defekte Abschlusskappen oder nicht vorhandene Tonsperren in gut geschützte Grundwasserleiter. Der Umfang dieser Schädigungen ist oft nicht bekannt. In Brandenburg wurde erstmals eine systematische Untersuchung dazu angestellt, deren Ergebnisse nun vorliegen.

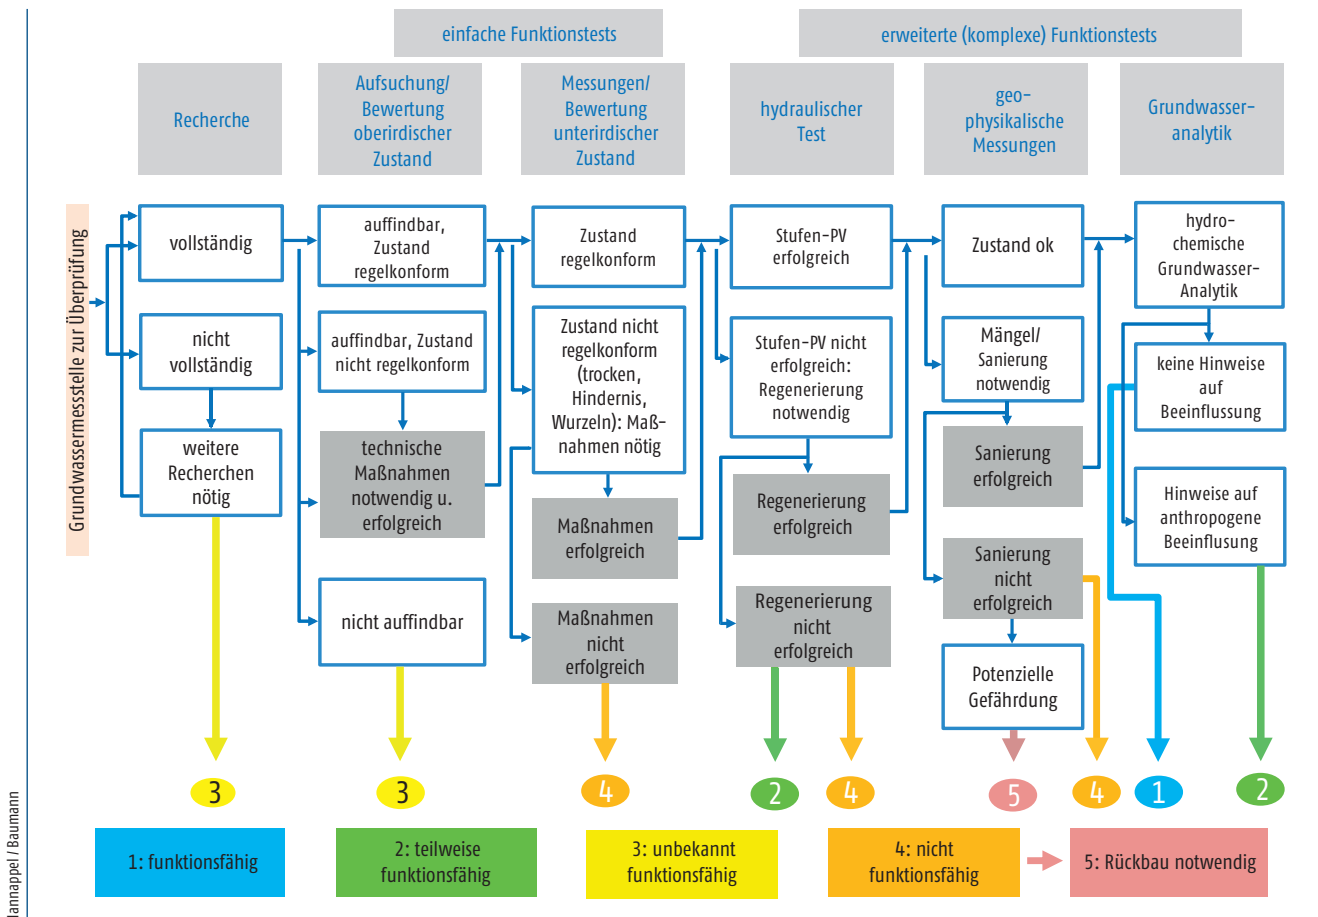
Das Fließschema (Abb. 7) unterteilt fünf Klassen der Funktionsstüchtigkeit von Alt-GWM, die in der untersten Zeile dargestellt sind. Durch einfache oder erweiterte Funktionstests werden verschiedene Arbeitsschritte durchlaufen, die Informationen zu Stammdaten, über den äußeren und inneren Zustand, zu notwendigen erfolgsabhängigen Maßnahmen bis hin zur Regenerierung und möglichen Sanierung enthalten. Danach erfolgt die Einstufung in:

**Abb. 7 –** Fließschema für die zukünftige klassifizierte Bewertung der Funktionsfähigkeit sowie der Notwendigkeit des Rückbaues von alten Grundwassermessstellen in Brandenburg
