Grundwassermessstellen

Pflege, Sanierung und Rückbau (Teil 1)

Erhaltungsmaßnahmen ■ Zu modernen Grundwasserwerken gehören heute nicht nur Förderbrunnen, sondern in zunehmendem Maße auch Grundwassermessstellen (GWM), in denen die Qualität des Wassers gemessen wird. Die zunehmend konsequente Anwendung der einschlägigen Gesetze veranlasst viele Betreiber, sich intensiv mit Pflege- und Sanierungsmaßnahmen zur Bestandssicherung bzw. im Extremfall mit Rückbaumaßnahmen zu beschäftigen.

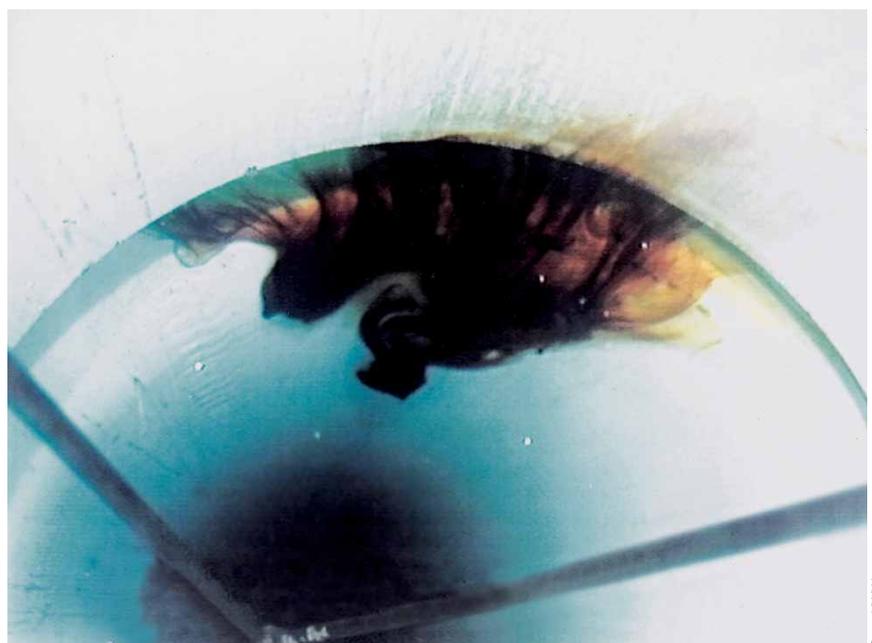
Bild 1 ■ Undichte Gewindeverbindung; Eintritt von huminstoffhaltigem Wasser.

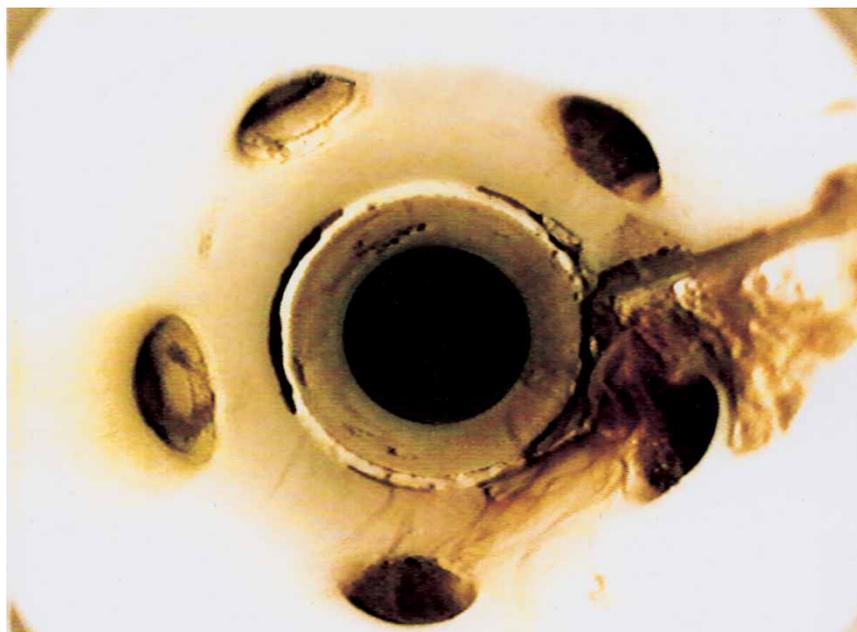
Bild 2 ■ Undichtetes Zementierstück.

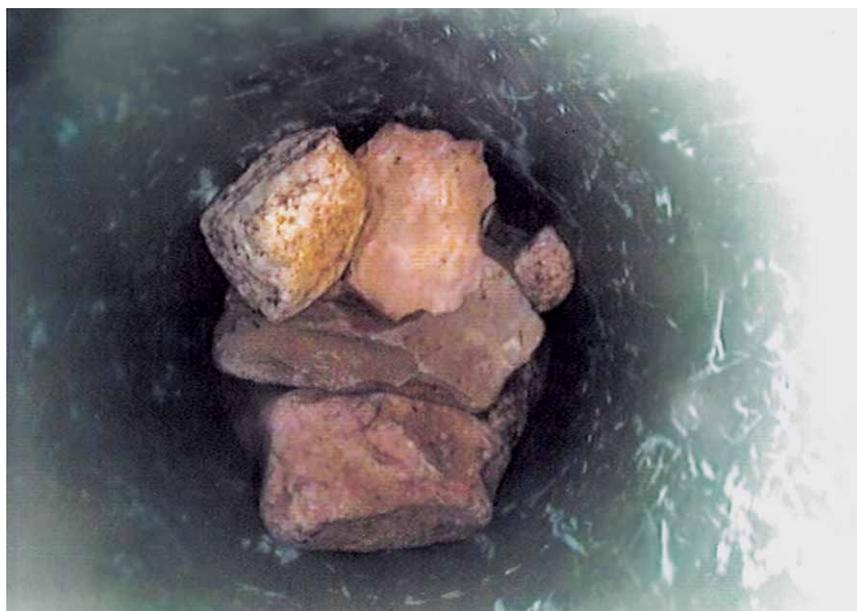
Bild 3 ■ Vandalismus – mit Steinen aufgefüllte GWM.

- Verstopfung der GWM mit Holz, Steinen etc. (Bild 3)
- Verluste von Pumpenteilen, Schläuchen, Schwimmer von Wasserstandsmessgeräten etc.
- Kontamination mit flüssigen Fremdstoffen (z. B. Entsorgung von Altöl)

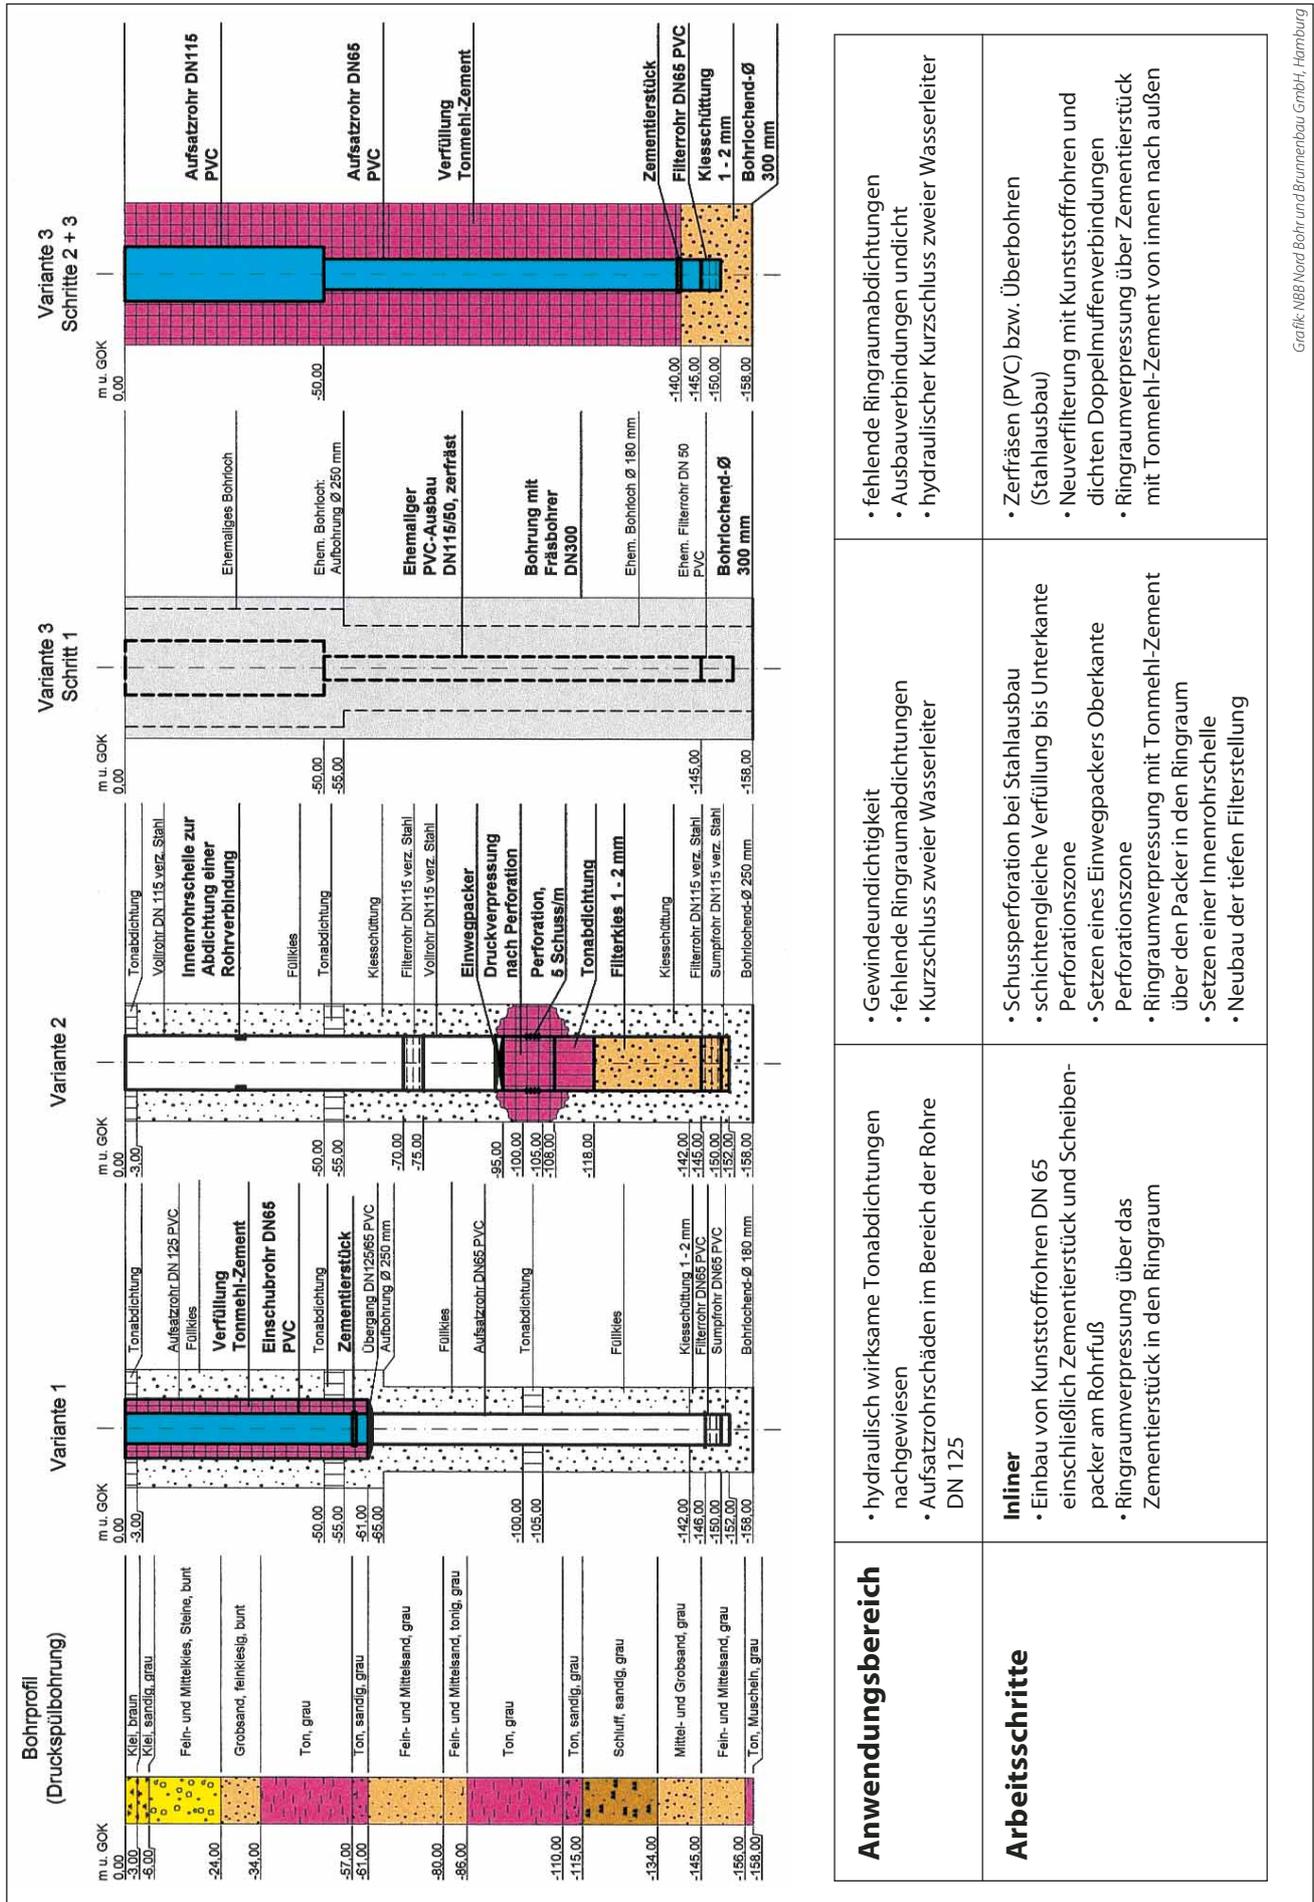
Grafik: NBB Nord Bohr und Brunnenbau GmbH, Hamburg

<p>Anwendungsbereich</p> <ul style="list-style-type: none"> • hydraulisch wirksame Tonabdichtungen nachgewiesen • Aufsatzrohrschäden im Bereich der Rohre DN 125 	<p>Inliner</p> <ul style="list-style-type: none"> • Einbau von Kunststoffrohren DN 65 einschließlich Zementierstück und Scheibenpacker am Rohrfuß • Ringraumverpressung über das Zementierstück in den Ringraum 	<ul style="list-style-type: none"> • Gewindeundichtigkeit • fehlende Ringraumabdichtungen • Kurzschluss zweier Wasserleiter 	<ul style="list-style-type: none"> • fehlende Ringraumabdichtungen • Ausbaueverbindungen undicht • hydraulischer Kurzschluss zweier Wasserleiter
<p>Arbeitschritte</p>	<ul style="list-style-type: none"> • Schussperforation bei Stahlausbau • schichtgleiche Verfüllung bis Unterkante Perforationszone • Setzen eines Einwegpackers Oberkante Perforationszone • Ringraumverpressung mit Tonmehl-Zement über den Packer in den Ringraum • Setzen einer Innenrohrschele • Neubau der tiefen Filterstellung 	<ul style="list-style-type: none"> • Zerfräsen (PVC) bzw. Überbohren (Stahlausbau) • Neuverfilterung mit Kunststoffrohren und dichten Doppelmuffenverbindungen • Ringraumverpressung über Zementierstück mit Tonmehl-Zement von innen nach außen
